PROCESSO DE MONITORIZAÇÃO ADOPTADO NA RECONSTRUÇÃO DO PANO DE MURALHA SE DO BALUARTE DO CAVALEIRO EM CHAVES

RESUMO

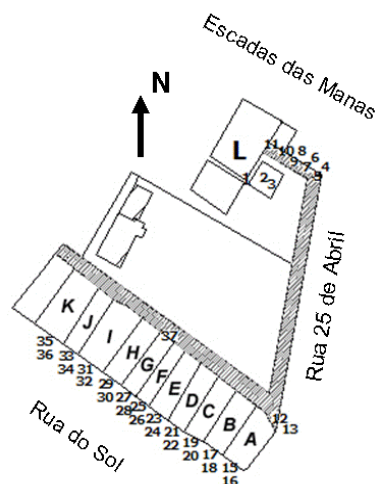
Fig 1 - Baluarte do Cavaleiro. Edifícios (de A a L) monitorizados. Pontos de referência (de 1 a 37)

A figura 1 mostra em planta o Baluarte do Cavaleiro, os edifícios (de A a L) a ele adjacentes e que também foram monitorizados e os pontos de referência (de 1 a 37).

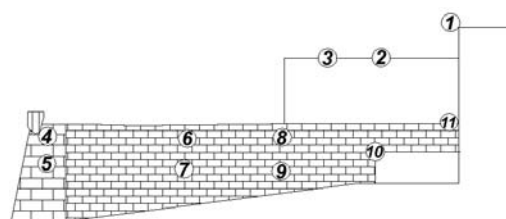
Fig 2a - Localização dos reflectores. Pano NE (Escadas das Manas) e cunhal de ligação dos panos SE/NE

Este pano não parece ter sido afectado pelo desenrolar dos trabalhos da empreitada porque, tal como já foi referido, o ponto de referência que apresentou maior valor de componente de deslocamento foi o ponto 8 e, paralelamente, foi um dos pontos que estava mais afastado da zona de intervenção, figura 2a.

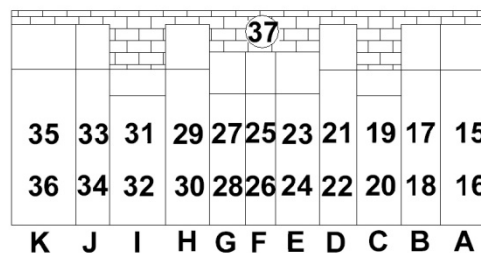
Fig 2c - Localização dos reflectores. Pano SO e edifícios contíguos monitorizados (de A a K) (Rua do Sol)

Apenas foi possível definir um ponto de referência (ponto 37) no pano SO da muralha porque os edifícios existentes contíguos a este pano dificultaram a colagem de outros reflectores. O ponto de referência 37 foi localizado, sensivelmente a meio do pano SO, figura 2c, ficando assim relativamente distante

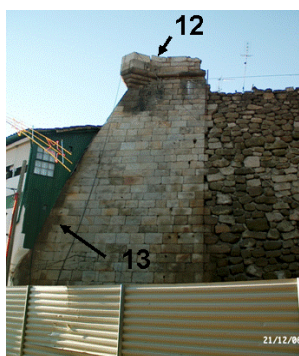
Fig 7a - Localização dos pontos de referência 12 e 13 relativos ao cunhal de ligação dos panos SE e SO

Os pontos de referência 12 e 13, figura 2b, foram definidos para monitorizar o cunhal de ligação dos panos SO e SE. A evolução do deslocamento destes pontos ao longo da execução da empreitada está representada na figura 6. Também para estes pontos não se verificou uma tendência crescente na generalidade das componentes de deslocamento e o valor médio dessas componentes de deslocamento nunca excedeu os 2,0 mm, o que mostra que este cunhal não foi afectado de forma significativa, em termos de comportamento estrutural, pelo facto do pano SE ter sido quase totalmente demolido e posteriormente reconstruído.

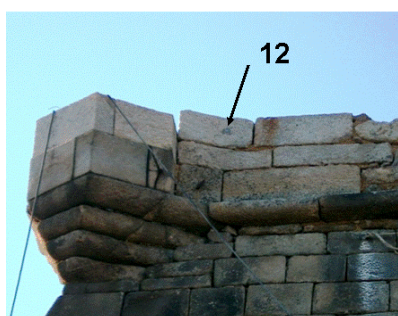
Fig 7b - Localização do ponto de referência 12 relativo ao cunhal de ligação dos panos SE e SO

Através da figura 6 também se observa que a componente paralela de deslocamento do ponto 12 sofreu uma evolução tendencialmente crescente entre os registos 141 e 167 (de Setembro a Dezembro de 2006). Este comportamento justifica-se pelo facto do bloco de pedra onde estava colado o reflector que materializou este ponto de referência estar localizado na última fiada de pedra do cunhal (figura 7) e ter sido sucessivamente movimentado ao longo desse período de tempo. Este movimento esteve relacionado com a execução da empreitada. Essa evolução da componente paralela de deslocamento do ponto 12 estabilizou a partir do registo 167.
